静岡市 葵区建徳

極楽寺様 進捗状況

龍光寺様 工事完了

駕籠保存修理

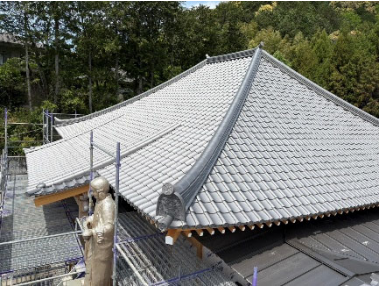
静岡市の極楽寺様本堂新築現場では、屋根の瓦葺き工事が完了いたしました。

瓦職人の手により、大工が仕上げた下地の上に引掛二重檼木が丁寧に取り付けられ、瓦一枚一枚が確実に葺き上げられました。その積み重ねによって生まれたい屋根の曲線は、まるで富士の峰のように美しく、本堂の佇まいに風格を添えています。職人たちの手仕事为重なり合います。極楽寺様の新たな象徴となる屋根が完成いたしました。今後は本堂内部の工事へと移ってまいります。引き続き安全に十分配慮し、丁寧な施工に努めてまいります。

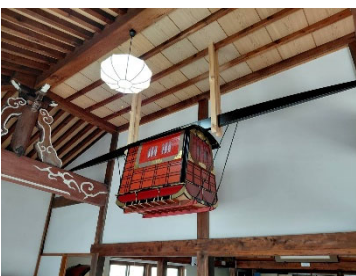
装飾部材の取り付け

掛川市、華厳院様よりご依頼をいただいております「駕籠(かご)」の修繕工事が、このたび完了いたしました。江戸時代に使用されていた貴重な駕籠二台を長年の風合いや使い込まれた趣を損なわずに保存修理として進めてまいりました。欠損部は新調、傷みには繕いを施し、虫食い穴や腐食部には埋木で対応。単に新しくするのではなく、刻まれた時間や人の手の跡が残るよう、艶を抑え古色を重ねながら「新しすぎない」仕上がりをおよぶ装飾・化粧部材を丁寧に復旧し、本来の姿を活かして修繕を終え、今後も大切に受け継がれていくことを願っております。
