雨漏り考察

雨漏り対策の勧め

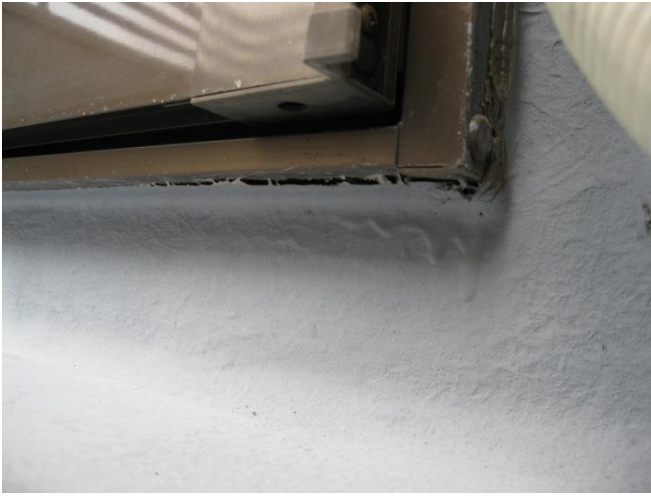
FRPの前にサッシを取り付けたせいで隙間が！

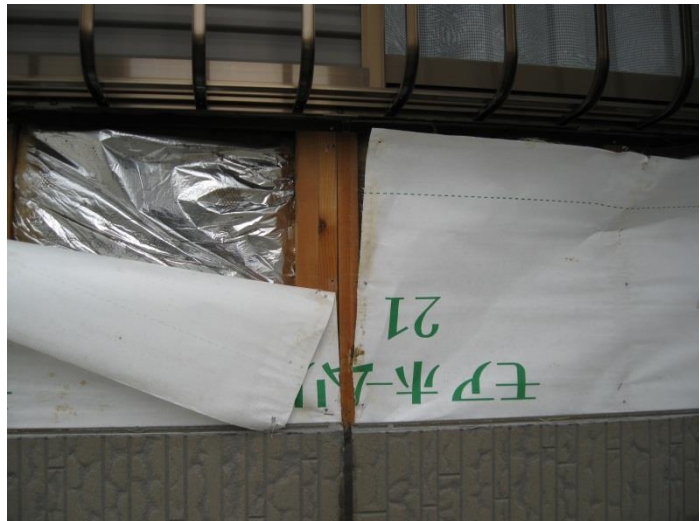
防湿シートの重なり不足と防水テープの未施工
サイディングの繋ぎ目にハットジョイナー未施工

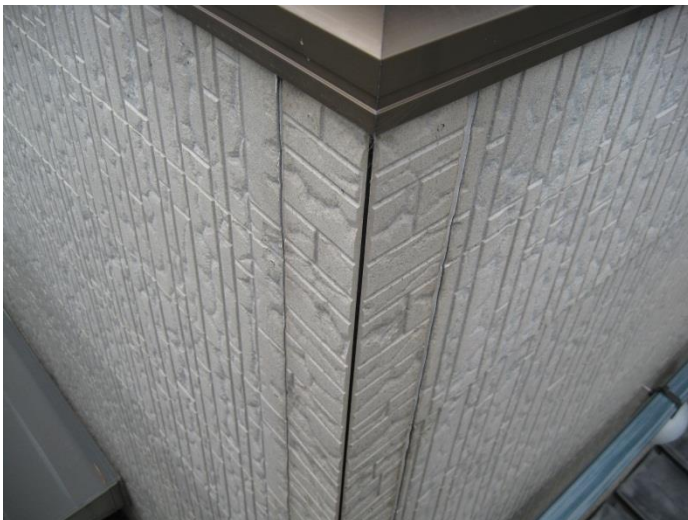
ハットジョイナー未使用のためサイディングが引っ張られベランダの出隅が開いてしまっている
