台風被害の神門の工事が始まる

上品で美しい須弥壇の完成

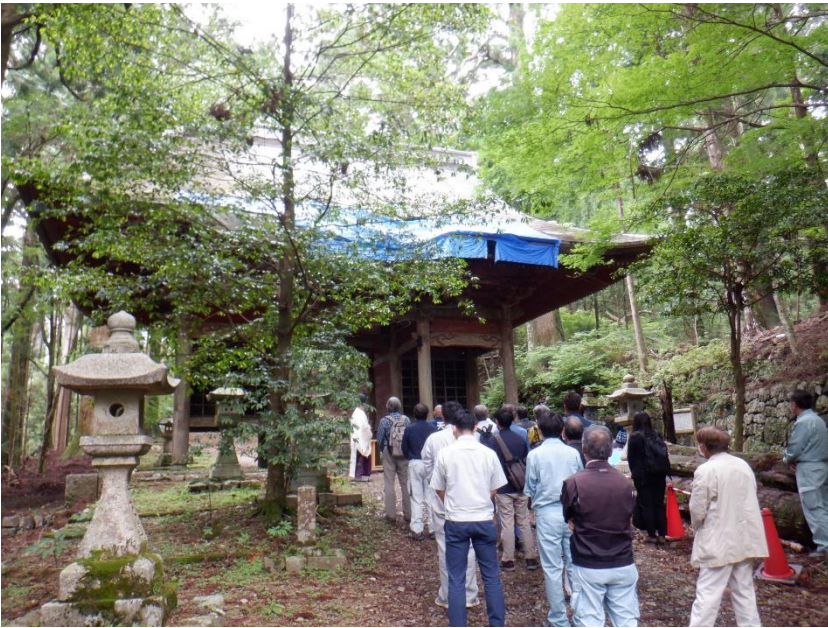
浜松市天竜区の秋葉山本宮秋葉神社様で神門保存修理工事の起工式及び安全祈願祭が行われました。二年前の平成三〇年に台風二四号が上陸し大きな被害をもたらし、数日に及ぶ停電をしたことも記憶に新しいと思いますが、この台風で杉の大木が倒れ神門の屋根の一部がかなり破損してしまいました。そしてその際に木の重さで神門全体が歪んで傾いてしまったため、全解体修理の必要性を秋葉神社様へ提案させていただきました。

この神門は浜松市指定有形文化財であり、立川流二代目 立川富昌によって文政年間（一戸平家建、軒の出が深くどっしりした丸柱の建物です。今後三年に渡る「令和の大修理工事」は始まりましたが、弊社の技術を発揮し安全第一に工事を進めていきます。

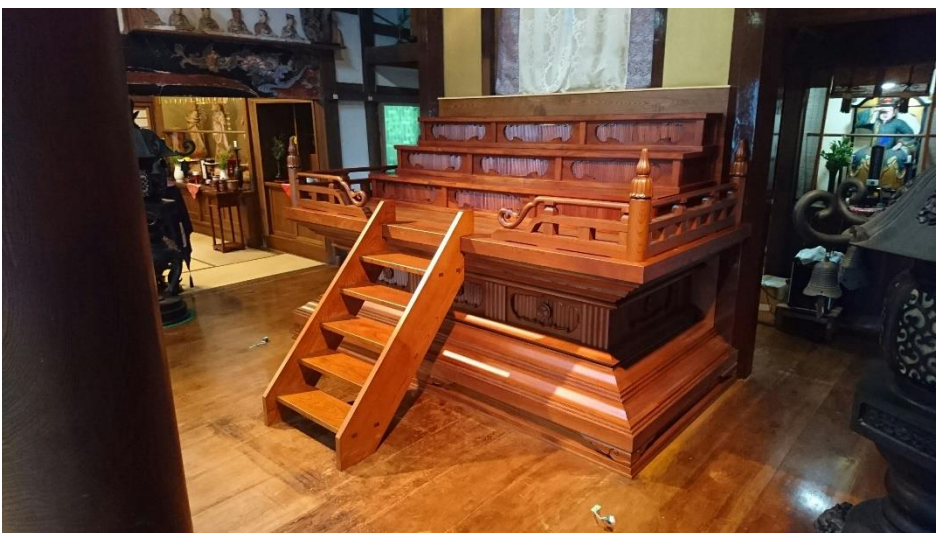
御前崎市の閑田院様（曹洞宗）からご注文いただいた須弥壇がこの度完成いたしました。自然乾燥した在庫の樺材を使用し摺り漆を施し、弊社の熟練した宮大工の手により製作し、期間は約半年ほどかかりました。これまでの須弥壇は経年劣化が進み虫に食われていたところもあつたため、ご注文は以前から新しい須弥壇を考えたいらつしやいました。ご注文の希望を伺いながら、弊社の担当者と打合せをし、格狭間の中心に本山の紋と寺紋を入れた落ち着いたデザインに決まりました。

須弥壇の設置工事は解体に一日、設置に二日ほどかかりましたが、作業場で一度仮組をしているため順調に進めることができました。これからこの須弥壇は閑田院様の繁栄と安寧を見守り続けていくことしましょう。
