第 161 号 発行日 令和 4 年 9 月 1 日

秋葉山本宮秋葉神社 神門 保存修理工事 浜松市天竜区

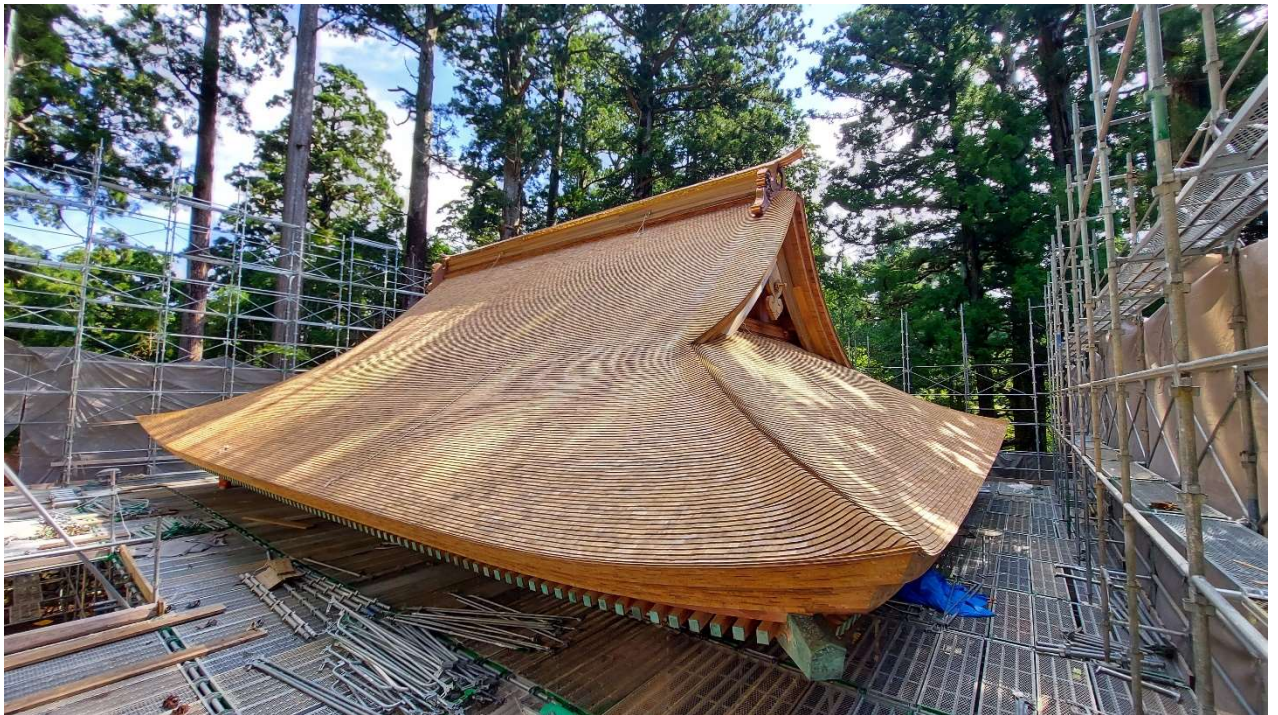
屋根の絶妙のライン。杉の板で葺かれたこけら屋根の素晴らしい全景。

浜松市指定有形文化財 秋葉神社神門は古くから神体山・霊山として信仰を集めた秋葉山において、天保2年（1831）諏訪を本拠地に活動した立川流二代目四郎富昌が建築した。随所に優美な立川流彫刻を纏っている。石碑より嘉永3年（1850）に修理等が行われ、その後も幾度かの補修を重ね昭和18年（1943）の秋葉神社大火の難を逃れて今に至っています。創建より190年を経過し土地の沈下や建物の歪み、平成30年（2018）の台風19号で参道の杉の木が倒れ屋根の損傷や構造部分の緩み等がみられたため、3年間の文化財保存修理工事を弊社にて施工させていただきました。秋葉山本宮秋葉神社直轄工事として令和2年（2020）春より建立後初となる全解体修理工事に着手し、令和5年（2023）3月末に完了見込みです。昨年12月から今年7月までこけら葺き工事が行われ壮麗な美しい屋根が完成し8月末に足場が撤去されました。今回の工事で初めてこけら屋根の全景を写真撮ることができ、屋根のラインや箕甲（みのこう）が計画通りで美しく仕上がっています。

棟や鬼板の銅板は、すぐに落ち着いた色になり、こけら板の木肌は黒くなっていくので、ま新しい屋根の印象は今だけの限定です。
