## 鳥居新造落慶・くぐり初め式

## 宗福寺様の仏具設置

## 東雲寺様の須弥壇修理

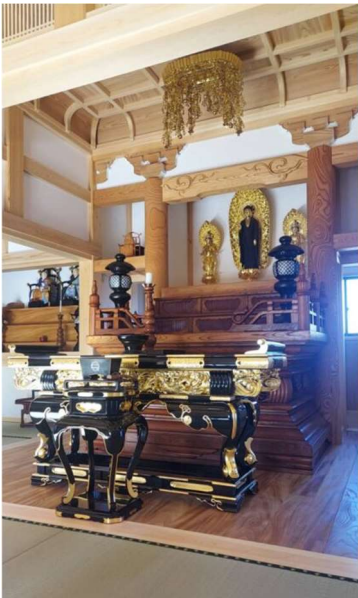
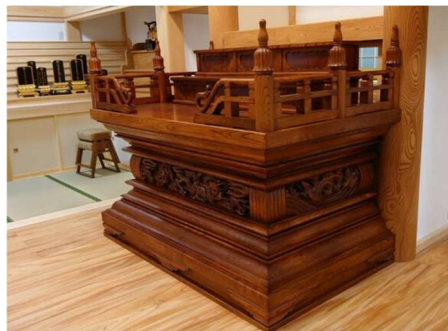
三島市の宗福寺様では、旧本堂の須弥壇を丁寧に取り外しておいたものを、修理や調整して、先日新本堂へ仏具の取付けや設置を行いました。今回新築した本堂は、来迎柱が太くなったため柱に合わせて全てを合わせ加工し直しました。天蓋はお化粧直しされ、美しく蘇っていました。折上げ格天井にしたおかげで、高さも十分に確保できました。天井との相性もバッチリです。天峰伝統工芸部にお気軽にお申し付けください。

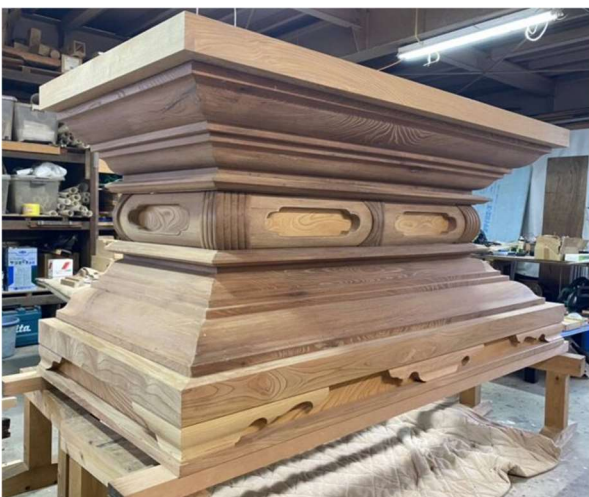
湖西市の東雲寺様須弥壇ですが、各所傷みや劣化、虫食いなどがありましたが、旧漆塗膜を掻き落として、傷んだ部分を繕いや新調取替えして、新造時の奇麗な素地の状態に蘇りました。須弥壇の裏側には寛政九年巳年の墨書と、修理したと思われる筆跡の違う大正三年の文字が残っています。その後、昭和にも修理された痕跡は残っていますが、墨書は見つかりませんでした。今回の修理は、しっかり履歴記録として残していくようにします。
